## PV-installatie Buromac

Referentie: 12022.001

Buromac NV

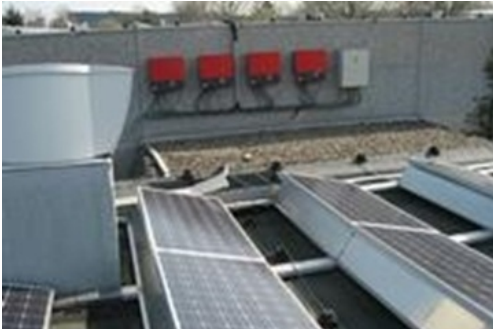
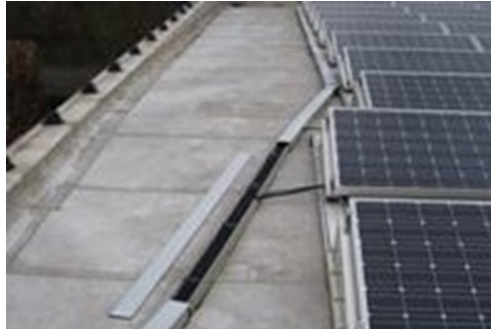
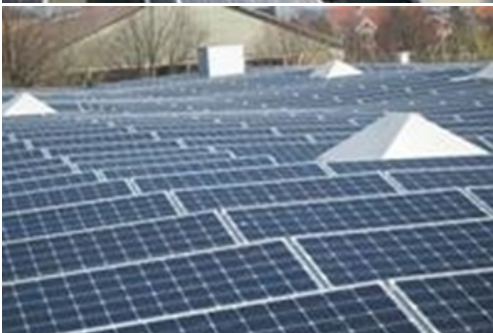
Tijdens deze audit voerde Ingenium simulaties uit om de verwachte energieopbrengst te verifiëren. Aan de hand van de meetresultaten op de omvormers, en door visuele controles stelde Ingenium een heel aantal gebreken vast. Deze gebreken gaan van ophoping van vuil op de panelen tot slecht bevestigde panelen en kabelgoten, foutieve kabelverbindingen tot niet-verbonden reeksen panelen.

Aan de hand van deze informatie werd in nauwe samenwerking met Buromac bepaald welke ingrepen uitgevoerd zullen worden om de energieopbrengst te maximaliseren. Een aantal weerhouden voorstellen zijn een nieuwe stringconfiguratie en het vervangen van kabelverbindingen en paneelbevestigingen.
