## PV-installatie Buromac

Referentie: 12022.001

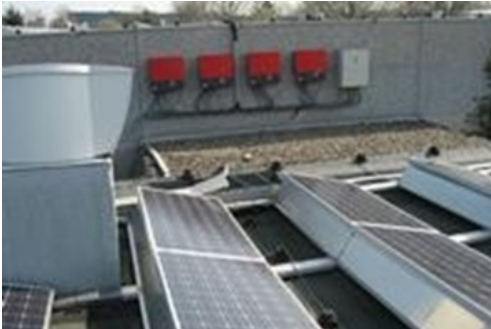
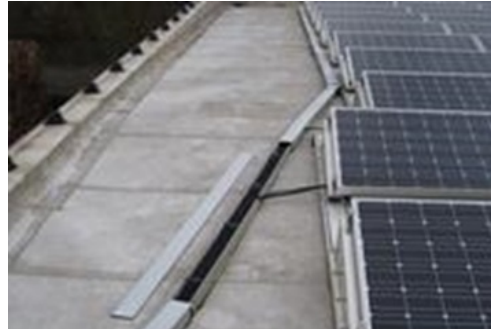
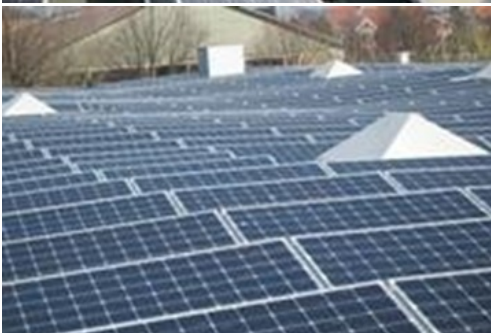
Tijdens deze audit voerde Ingenium simulaties uit om de verwachte energieopbrengst te verifiëren. Aan de hand van de meetresultaten op de omvormers, en door visuele controles stelde Ingenium een heel aantal gebreken vast. Deze gebreken gaan van ophoping van vuil op de panelen tot slecht bevestigde panelen en kabelgoten, foutieve kabelverbindingen tot niet-verbonden reeksen panelen.

Aan de hand van deze informatie werd in nauwe samenwerking met Buromac bepaald welke ingrepen uitgevoerd zullen worden om de energieopbrengst te maximaliseren. Een aantal weerhouden voorstellen zijn een nieuwe stringconfiguratie en het vervangen van kabelverbindingen en paneelbevestigingen.
