PV-installatie Buromac

Referentie: 12022.001

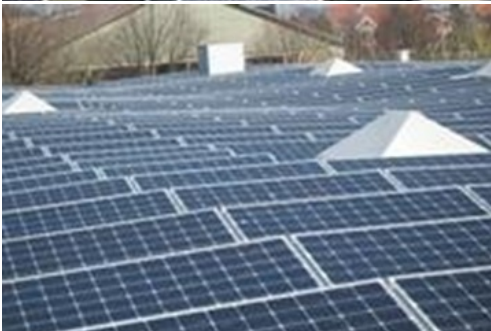
Tijdens deze audit voerde Ingenium simulaties uit om de verwachte energieopbrengst te verifiëren. Aan de hand van de meetresultaten op de omvormers, en door visuele controles stelde Ingenium een heel aantal gebreken vast. Deze gebreken gaan van ophoping van vuil op de panelen tot slecht bevestigde panelen en kabelgoten, foutieve kabelverbindingen tot niet-verbonden reeksen panelen.

Aan de hand van deze informatie werd in nauwe samenwerking met Buromac bepaald welke ingrepen uitgevoerd zullen worden om de energieopbrengst te maximaliseren. Een aantal weerhouden voorstellen zijn een nieuwe stringconfiguratie en het vervangen van kabelverbindingen en paneelbevestigingen.
