PV-installatie Buromac

Referentie: 12022.001

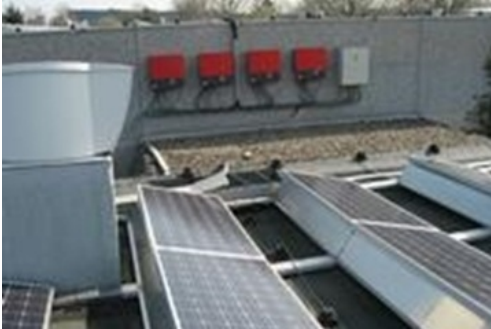
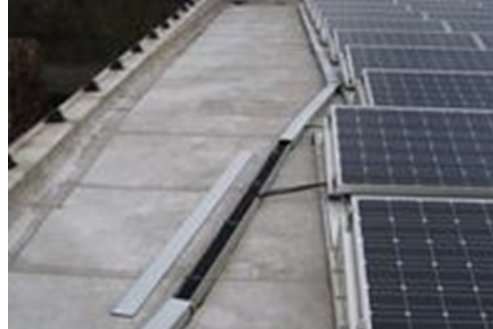
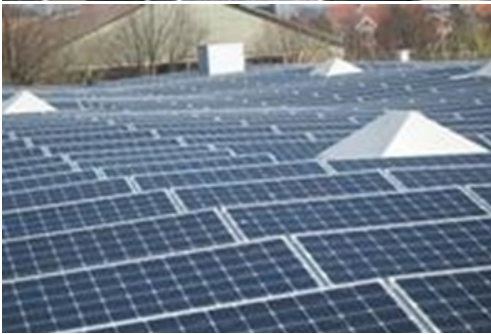
Tijdens deze audit voerde Ingenium simulaties uit om de verwachte energieopbrengst te verifiëren. Aan de hand van de meetresultaten op de omvormers, en door visuele controles stelde Ingenium een heel aantal gebreken vast. Deze gebreken gaan van ophoping van vuil op de panelen tot slecht bevestigde panelen en kabelgoten, foutieve kabelverbindingen tot niet-verbonden reeksen panelen.

Aan de hand van deze informatie werd in nauwe samenwerking met Buromac bepaald welke ingrepen uitgevoerd zullen worden om de energieopbrengst te maximaliseren. Een aantal weerhouden voorstellen zijn een nieuwe stringconfiguratie en het vervangen van kabelverbindingen en paneelbevestigingen.
